## "תמונה אחת שווה אלף מילים"

# לוח "שירותי אורחים"

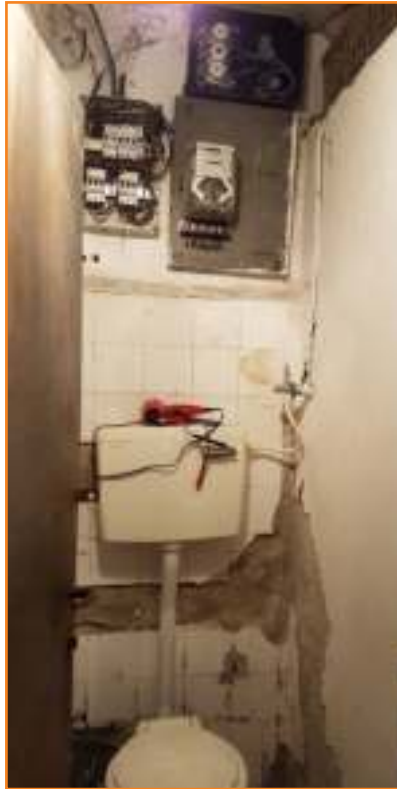
קשה שלא להבחין באי-הסדר של המוליכים המותקנים בלוח שבתמונה, דבר הנוגד בבירור את הנדרש בתקנה הנ"ל.

לסיום ההתייחסות לתמונה הראשונה, מדובר, כאמור, במיתקן חשמל דירתי. לכך מוקדשת כמובן התייחסות מיוחדת בפרק ה' שבתקנות הנ"ל. במבט מעמיק בתמונה נבחין שלא מותקן בלוח מפסק מגן, אשר מיועד לנתק באופן אוטומטי מיתקן המוגן על-ידו ממקור הזינה במקרה של הופעת זרם דלף לאדמה, כפי שנדרש בתקנת משנה 29(ד) אשר קובעת:

תחילה נדון בתמונה הראשונה המוצגת לפניכם. נציין שמדובר במיתקן חשמל דירתי.

אנו משערים שלקופסת הנתיכים, למונה החשמל וללוח החשמל (אם ניתן לכנותו כך בכלל) המופיעים בתמונה, "זכות ראשונים" על המקום בו הם מותקנים. ככל הנראה, השירותים נבנו מאוחר יותר אולם אין זה גורע מהסיטואציה הבעייתית שנוצרה.

האובייקט המופיע בתמונה אכן עונה להגדרה זו, אך נשאלת השאלה האם הוא עונה לדרישות אחרות של התקנות.

ברור מעל לכל ספק כי התקנה זו לא מאפשרת גישה נוחה למטרות תפעול ותחזוקה. נוסף על כך, אנו לא בטוחים שהמקום מואר ומאוורר בצורה נאותה, כנדרש בתקנה זו.

אשר לעניין ההתקנה בחדר שירותים, בתקנת משנה 6(ג) נאסר להתקין לוח בחדר מקלחת או אמבטיה ולא מוזכר חדר שירותים. על כך ניתן לומר בבדיחות: "כשר אבל מסריח".

יתירה מזאת, אמצעי ההפעלה שבלוח מותקנים בגובה העולה על 2 מטרים, וזאת בניגוד לנדרש בתקנת משנה 16(ב) בתקנות הנ"ל, האוסרת על התקנה בגובה מעל 2 מטרים (האיסור לא חל על מבטחים של חברת החשמל).
